DG-2973/29.3-II3 电厂燃煤直流锅炉 结焦原因分析及采取措施

摘要: 针对某发电厂1000MW超超临界火力发电机组煤粉锅炉冷灰斗堆焦主要原因及处理措施, 通过有效的应对措施, 保证了锅炉安全可靠地运行, 降低了发电煤耗, 提高了机组负荷率和经济效益。

DG-2973/29.3-II3 Analysis of Coking Causes and Measures for Coal-fired DC Boilers in Power Plants

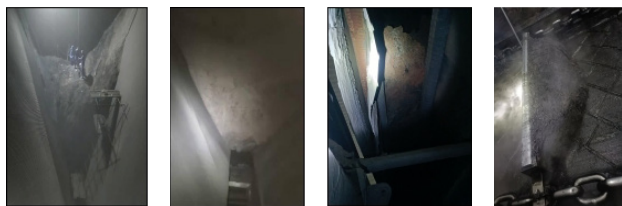
#1 炉停炉后冷灰斗结焦情况:

#1 炉左侧 9.3 米人孔处

#1 炉捞渣机底部向上观察

捞渣机落渣

1) 入炉煤灰熔点低, 1150℃左右 (详见表 A.5), 前后墙燃烧器区域温度达 1200-1500℃, 熔融状态的焦落在四角冷灰斗浇筑料上时不能及时冷却, 而浇筑料表面粗糙导致直接粘接在浇筑料上, 焦块不断壮大达到一定程度。

2) 在 #1 炉 B 修和 #2 炉 C 修期间, 防磨防爆检查发现冷灰斗四角水冷壁管磨损严重, #1 炉磨损超过 25% 并换管数量达 300 根, #2 炉磨损超过 25% 并换管数量达 400 根, 为防止水冷壁磨损在冷灰斗四角灌注浇筑料, 前后墙两端各浇筑 2 米延伸段, 左右墙两端各浇筑 1 米左右的延伸段, 上下从水冷壁收缩段开始至底部收缩口处, 由于浇筑料导热性能差和光滑度差, 燃烧过程中的熔融焦掉落在浇筑层上粘接和堆积造成大块堆焦。

6. 遇停炉检修时处理掉冷灰斗浇筑料, 做其它防磨措施。

用其它防磨防腐材料代替防磨浇注料,以提高受热面壁面光滑度,提高热传导率。
