超临界机组锅炉末级过热器爆管原因分析及控制措施

李志刚

朝阳燕山湖发电有限公司, 辽宁 朝阳 122000

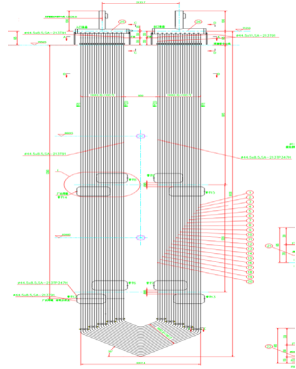
图1 末级过热器总图

末级过热器位于折焰角上方，顺流换热布置，沿炉宽排列30片，横向节距为690mm。每排管组采用20根蛇形管，管子规格 $\phi 44.5 \times 8.5\text{mm}$ ，沿蒸汽流程方向材料依次为SA-213T91、SA-213TP347H钢，蒸汽入口侧顶棚管中心线以下12565mm为材料分段点（异种钢焊口）。末级过热器总图，见图1。
