典型3D封装器件内部金凸点开裂分析

摘要 : 将某型号3D封装器件作为研究对象, 对其电性能异常现象做了定位分析; 通过对器件研磨观测, 确认了金凸点的失效界面; 对失效界面进行FIB成像观测, 证明底部填充胶界面无异常; 建立产品有限元仿真模型, 对其回流焊过程应力进行仿真计算, 排除了产品结构问题; 通过仿真及实验验证了产品在后续使用过程中因板材的翘曲造成了金凸点应力集中, 最后给出了优化方案。

Cracking Analysis of Gold bumps inside a Typical 3D Packaged Device

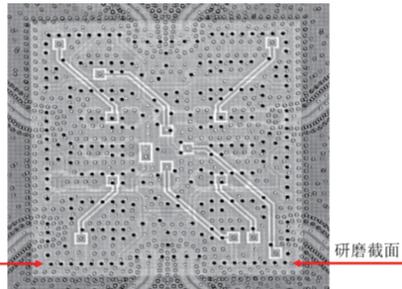
> 图2样品研磨位置

为确认失效位置，对样品进行制样研磨，观测金-金堆叠界面形貌。根据产品失效现象进行凸点的精确定位，确认的研磨位置如图2所示：

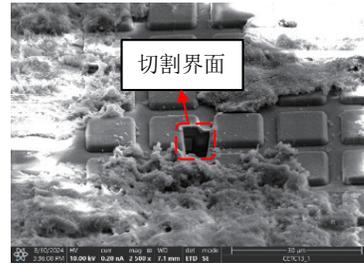
> 图4芯片样品表面FIB图像

图4为将多功能芯片从硅基载体剥离，在FIB设备下的成像，剥离的芯片表面留存有部分残胶。芯片分层位置中部分为胶体本身断裂，部分为胶体与芯片表层分离。进一步观测胶体与芯片分离界面，对芯片表层切割位置进行能谱标定，能谱结果如图5所示：

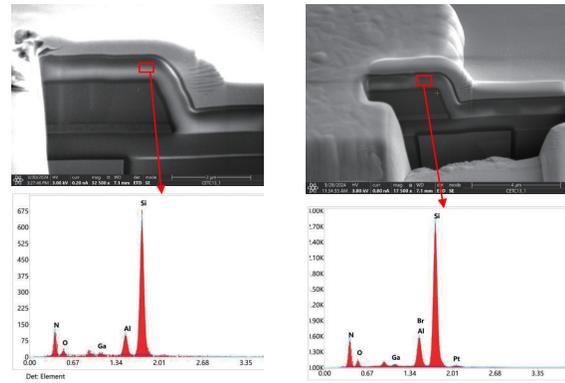
> 图5芯片样品FIB成份结果

由图5可见，拆分下的芯片与库存正常芯片表层形貌基本相同，成份也无明显区别，表层物质主要为氮化硅，氮化硅起保护芯片的作用，此结构与芯片厂家所描述的情况一致^[6]。芯片切割界面未见异常物质，由此可排除底部填充界面异常的情况。

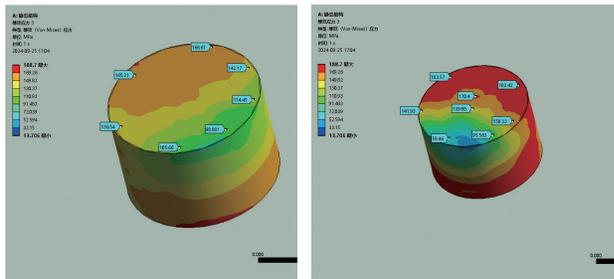
> 图7芯片位置金凸点应力仿真

由图7可见，无底部填充胶情况下金凸点的最大应力为183MPa，有底部填充胶情况下金凸点最大应力为165MPa。有底部填充胶加固情况下金凸点最大应力值明显低于无底部填充加固的情况。底部填充胶起着加固作用，并未存在将芯片顶开的情况，可见产品自身结构不存在问题。

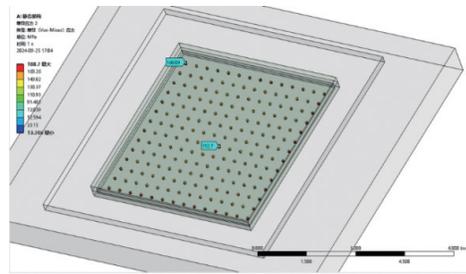
> 图8产品装入PCB后的仿真结果

如图8所示，最大应力分布在边缘位置的金凸点，为168MPa，低于金材料的屈服强度。由此可排除产品与PCB基板热膨胀系数过大导致的失效。

2) PCB基板翘曲：PCB基板在经历温度变化后，可能会受升降温的影响发生弯曲变形。已经发生弯曲变形后的PCB基板后续在装入产品金属盒体时会受压恢复平整的状态，此时PCB基板会对硅基产品产生拉力，进一步硅基载体传递拉力至芯片金凸点位置引起失效。

取PCB板过炉温，炉温峰值为210℃，印制板过炉温前无明显翘曲，过炉温后翘曲1.5mm，印制板对角10mm，翘曲率1.5%，超过了最大翘曲率0.75%的要求。由此可见，PCB板翘曲导致器件失效的概率较大。

产品装入组件的顺序为先将产品装入PCB，再将PCB装入组件。为减少PCB变形对产品结构的影响，先将PCB装入组件进行固定，后将产品装入组件。优化工序后的实验结果为：

由表2可见，更改工艺顺序后的产品失效数量明显低于原工艺状态产品失效数量。由此可见降低了PCB板变形可解决产品金凸点开裂的情况。
