# 600MW等级汽轮发电机组发电机故障原因分析及防范

**摘 要 :** 某发电机厂引进制造的600MW发电机在设计及制造安装过程中存在发电机定子引线水路外接回水管道管径偏小, 造成发电机并联环及部分铜线熔断等一系列事故, 针对事故原因, 对发电机进行了发电机定子引线水路外接回水管道改造并设置了监控仪表及调节阀, 避免了故障, 保障了机组安全。

## Causation Analysis and Prevention of 600MW Generator's Typical Failure

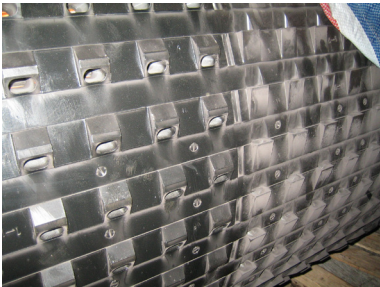
>图1 转子污染示意图

2. 发电机抽出转子后发现, 发电机励端 1 点方向第 2 排 ( 从里往外数 ) W2 弓形引线熔断 400mm 左右, 发电机汽端损坏严重, 部分线棒出槽口拐角处铜线

断裂、电联接烧断, 转子污染严重 ( 如图 1 )

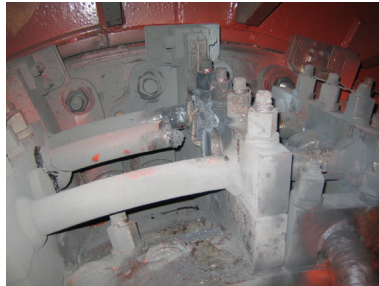
>图2 并联环损坏示意图

4. 打开发电机励侧上端盖进行检查, 发现

励端 11 点方向第 2 排弓形引线（并联环）熔断 400mm 左右。转子抽出后，未发现发电机其它部位损坏。（如图 2）

1. 发电机 W 相并联绕组中的 2W 绕组至中性点的弓形引线烧断是由于气（汽）堵造成水量大幅度减小，局部过热致使铜线烧熔。2W2 引线长度最长，当总体水流量偏小时，相应的水流量不足以冷却该引线产生的热量和带走引线顶部聚集的气体，产生局部气堵，进而造成引线冷却水流量减少和局部温度急剧升高，冷却水升温以后的汽化更加剧流量的减少，直至断水导致该引线熔断<sup>[3,4]</sup>。

2. 发电机定子引线水路外接回水管道管径偏小、阻力偏大，导致发电机引线冷却水流量总体偏小，是引发两起事件的主要原因。由于制造厂对管径的标注不明确，提供的图纸中只将瓷套管出水孔连接法兰标注为 Dg32，对引线水路外接回水管道管径未做标注（Dg 为已废止的标准，现应用标准为 DN），而厂家也未对此管道尺寸做补充说明（图纸中其它部分均有说明）。施工单位对管径尺寸不清楚，不询问厂家，只盲目判断，造成安装的管道管径偏小。

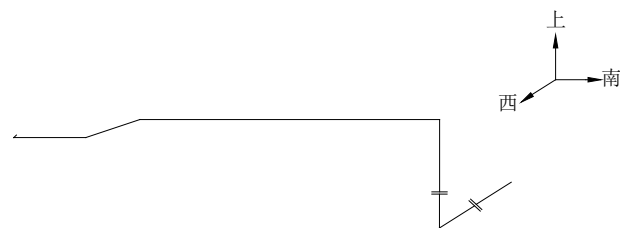
>图 3 改造前示意图

1）在改造前，对发电 B 公司 #1 发电机主引线内冷水回水管道进行了检查。检查发现，该管道全部采用 32×3 管道连接，并在离发电机主引线出口法兰约 400mm 处，为绕开墙壁上的固定支架，弯制约 150 度的挺伸（如图 3）。对照某汽轮发电机厂出具的改造方案，管道内径及弯头连接方式均不符合要求<sup>[6][7]</sup>。
