# 国电投某发电厂 DCS 网络故障分析及处理方案

**摘 要：** 本文针对国电投某发电厂 DCS（分散控制系统）网络突发故障展开深入分析，旨在明确故障根源并提出系统性处理方案。故障发生时，操作员无法对控制器内的设备进行监控和操作。本次网络故障的核心诱因是千兆网络与百兆网络混用，具体是从 OPU5 站问题，交换机功能失效，工控安全卫士影响，网络环境不佳等方面进行总结分析，经过对现场的报警历史记录的分析以及现场 DCS 网络设备的勘查，提出了系统性解决方案，为同类电厂 DCS 网络的稳定运行提供参考。

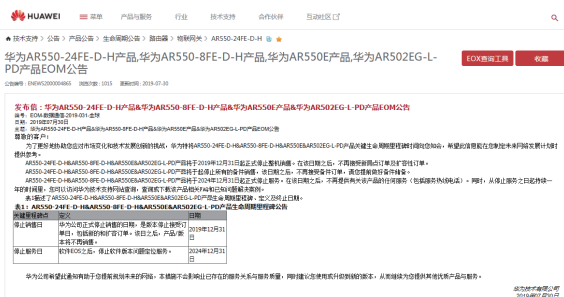
#6机 DCS 系统的 A、B 网交换机采用的是华为 AR550 系列，具体型号为 AR550-24FE-D-H，是 2020 年电厂自行采购更换的，此型号的交换机未曾在任何新华 DCS 系统中使用过。华为 AR550 系列一款三层路由交换机，具备了耐久 / 低温、防尘、抗震、抗强电磁干扰等优秀品质，主要应用在物联网方面，此交换机端口数量为 24 个，控制端口为 4×GE combo、8×FE，支持 SEP、STP、RSTP、MSTP 等网络协议，安全管理包含访问控制列表（ACL），802.1x 认证，AAA 认证，RADIUS 认证，HWTACACS 认证，广播风暴抑制，ARP 安全，ICMP 防攻击，URPF，CPCAR，黑名单，PKI。但 AR550-24FE-D-H 交换机自 2019 年 12 月 31 日已经停止整机销售，2024 年 12 月 31 日将停止任何服务（包含服务热线电话）。<sup>[3]</sup>

此交换机的控制端口为4×GE combo，即左侧上图中的黄色端口(0,1,2,3)，此端口是千兆网络端口。新华XDPS系统中DPU的网卡是百兆网卡，所以新华采用的交换机大多为百兆网络或者千兆/百兆网络自适应的交换机。<sup>[5]</sup>

联系原交换机服务厂商，检查交换机的网络配置，确认是否已经配置了广播风暴抑制功能，咨询华为或者要求服务厂商将环网的千兆网络改为百兆或者百兆 / 千兆自适应网络。

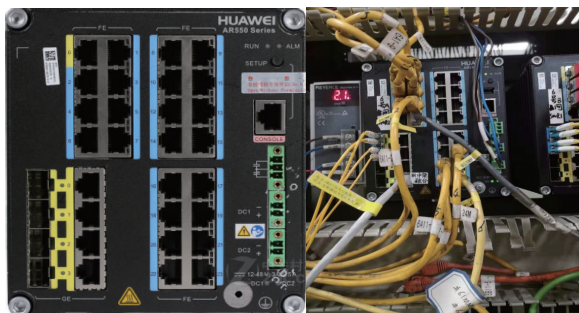
#6机实时数据网分为A网和B网(A、B网络互为冗余),A网配置了4台AR550-24FE-D-H交换机(A1、A2、A3、A4),交换机之间通过光跳线连接,形成环网结构(A1→A2→A3→A4→A1),B网的网络配置和A网相同。<sup>[4]</sup>具体如下图所示:

网管型交换机具备抑制广播风暴的功能，但是此交换机并没有起到抑制风暴的作用，并且环网是千兆网络，不是千兆 / 百兆自适应网络或者百兆网络。

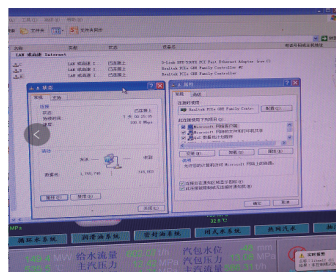
OPU5 的电脑型号是研华610H, A、B 网网卡是电脑自带的 Realtek pcie Gbe family controller 的网卡, 此网卡属于千兆网络网卡, 并且 OPU5 的 A 网共享一直处于打开状态。本台电脑也安装了 360 杀毒、工控安全卫士等软件, 并且工控安全卫士软件一直在发送一个名为 ucl.dll、libxm12.dll 等一系列文件不合法的报警。工控安全卫士所占的内存也高于其他电脑。具体情况如下图:

OPU5 站的 A、B 网网卡是千兆网络网卡，并且 A 网的共享没有关闭，网卡流量限制也未关闭，OPU5 站的工控安全卫士一直在发送报警信息，OPU5 站的最直观状态是操作反应缓慢，卡涩，在某一时间段内，OPU5 站自身的原因，向系统 A、B 网发送了大量的无用信息，DPU 在收到大量的无用信息后，来不及处理，导致 DPU 的 watchdog 建设定时器溢出，从而复位。

主动防御系统的连续报警也很有可能是诱发本次网络风暴的一个原因，不停的发送报警信息，通过网络传播，造成网络拥堵。

咨询工控安全卫士厂家关于 OPU5 中的报警含义，加强对所有 HMI 站的管理。
