制药车间铝合金腐蚀成因研究——以某质量纠纷案为例

Study on the Causes of Aluminum Alloy Corrosion in Pharmaceutical Workshops – A Case Study of a Quality Dispute

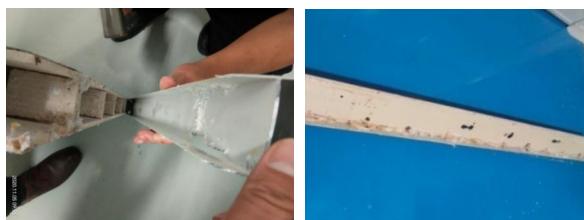
在本案例中，T梁、门框的腐蚀形貌为典型的孔蚀（腐蚀集中于金属表面很小的范围并深入到金属内部的局部腐蚀形态，严重的会导致穿孔，见图1-3、图2-4、图2-7），腐蚀产物是铝的氧化物及铝盐（见表3和表3结果分析），符合电化学腐蚀的特征，也就是说涉案“T梁、门框”的腐蚀是电化学腐蚀，发生的原因是：T梁、门框铝合金中的活泼金属铝（Al）和不活泼杂质、电解质溶液（如氯化盐）组成腐蚀原电池发生电化学反应，使阳极的活泼金属铝（Al）发生溶解腐蚀^[5]。

(1) T梁、门框的芯材玻镁板：T梁、门框均直接接触到芯材玻镁板（门框直接接触到门板芯材的玻镁板、T梁直接接触到彩钢板的玻镁板），玻镁板的主要原料为氯化镁（MgCl₂）和氢氧化镁（Mg(OH)₂），玻镁板材料通常存在一个弊端——在高温高湿的环境中易吸潮返卤——因氯化镁（MgCl₂）有强吸潮的特性，它会慢慢吸收空气中的水分形成水溶液，达饱和状态时，饱和溶液就从制品中沿毛细孔返回制品表面，使得部分氯离子被迁出到制品表面，进而导致与玻镁板相接触位置的门框、T梁铝材最先被腐蚀^[8]，故而，现场窗框腐蚀最严重的地方是与玻镁板大面积接触位置（见图2-3），现场被腐蚀的T梁均表现出上半部分（与彩钢板芯材玻镁板接触的部位）被腐蚀更为严重的现象；

图2-1 T2401房间门板的内层板材（玻镁板）

图2-4 T2601、T2509房间外走廊 T梁上半部分材料严重腐蚀穿孔
