# 论如何提升风电场35kV系统运行可靠性

华润电力蒙东新能源公司, 内蒙古 锡林郭勒盟 026000

## On How to Improve the Operational Reliability of 35kV Systems in Wind Farms

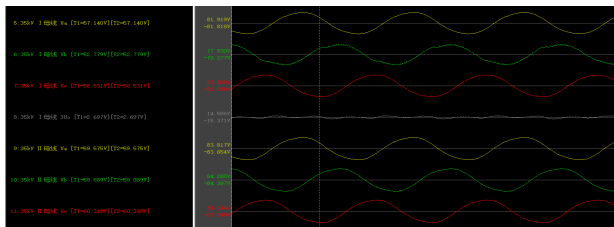
图1 PT保险运行异常初期的故障波形

故障现象: 升压站两段35kV母线PT一次保险频繁熔断, 共计发生6次故障(两套母线PT一次保险各熔断3次)。根据故障现象及数据分析, 每套PT一次保险两次熔断间隔时间约两周左

右, 每次熔断的相别不固定, 过程均为慢熔(从电压开始跌落到彻底熔断时间从2小时到6小时不等), 且熔断器熔断前大多有倒闸操作<sup>[1]</sup>。

故障录波显示，从B相波形开始畸变（12:04）到B相无电压（15:48），历时3.5小时，期间波形畸变逐渐加剧。3月10日更换熔断器后，3月12日、4月2日、4月18日仍发生电压突变量启动，但突变波形均在3个周波内恢复正常<sup>[2]</sup>。

结论：T高压保险的额定电流选型不匹配。0.5A熔断器抗电压冲击能力不足，在经过几次冲击后，性能下降劣化，直至熔断。1A熔断器抗电压冲击能力强，在经过几次冲击后，性能未下降。更换了额定电流为1A的保险后，该风电场再未发生35kV母线PT一次保险再次熔断的情况。经长期盘查观察，35kV母线电压稳定正常，未出现零序电压的较大波动情况<sup>[4]</sup>。

处理措施：①PT二次回路接地在电压转接屏一点接地，将开关柜原有内部接线多余的接地线拆除；②开关柜厂家到场检查PT柜消谐电阻器是否被击穿或有其他失效形式；③通过电能质量监测装置查看结合谐波测试仪确定系统电能质量无异常<sup>[3]</sup>；④对母线PT测试伏安特性确定PT性能良好；⑤将两条母线PT一次保险由额定电流0.5A的保险更换为额定电流为1A的保险；

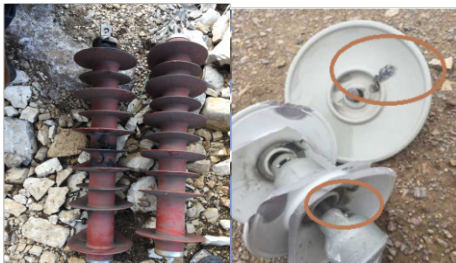
图2 雷击放电

某风电场35kV集电线路位于高山大岭之间，所处区域为多雷区，雷击频繁导致线路跳闸，损坏避雷器、瓷绝缘子等设备。

治理措施：①主动防雷：在海拔较高或易遭雷击的区域，参考国网线路杆塔防雷标准，增设适当数量的避雷针接闪器，保护绝缘子免受直击雷侵害；在关键位置安装通流容量较大的避雷器，加速雷电流泄放，同时防范感应雷、绕击雷；

②改善接地：改善集电线路杆塔接地性能，对超过 $30\Omega$ 的杆塔，采用外延法、深井法等改造接地装置，辅以接地模块、垂直接地极、降阻剂等材料降低接地电阻。重点改造29基增设接闪器的杆塔，通过增加接地降阻模块、延长接地网敷设长度、更换回填土等方式优化接地性能。<sup>[6]</sup>

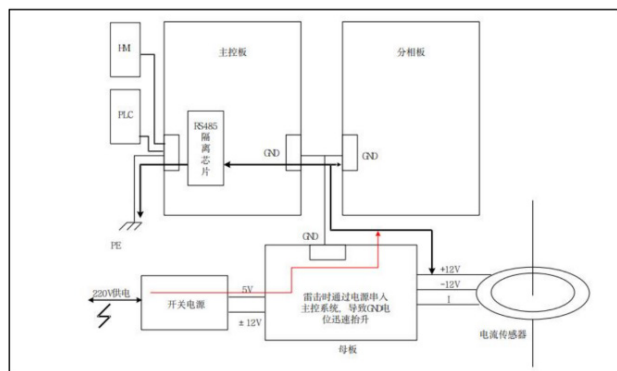
图3 串扰路径

PLC控制器、SVG主控板、3块分相通讯控制板明显损坏；②排查发现，柜内24V开关电源模块接地端子、#2SVG主控板、公共端接地引线均未接地；③柜内220VDC控制电源无防雷浪涌保护器等防雷设计。<sup>[9]</sup>

结论：雷击浪涌通过主接地网反击侵入二次供电电源，经开关电源串入控制系统及PLC；浪涌通过二次电源线释放时，导致各供电部件不同程度损坏，具体串扰路径示意图如下所示。

处理措施：更换SVG控制柜内损坏的元器件；利用停电机会在直流电源进线处加装防雷模块，强化二次供电电源的雷击浪涌防护。<sup>[10]</sup>

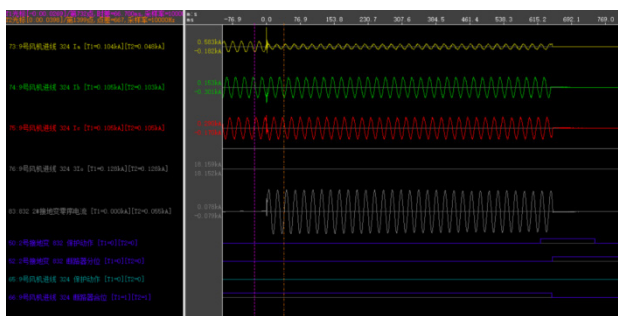
图4 故障录波波形

1）#6风电线路跳闸：雷暴天气中，感应雷电导致#6风电线路A相电流突变，三相不平衡产生零序电流（最大0.747A），触发零序过流Ⅰ段保护动作。故障时35kV #2母线上电压瞬时值异常升高（A相183.013V、B相234.167V、C相150.79V），印证了雷电干扰的影响。

2）#2接地变跳闸：①保护装置动作正确（动作值0.517A）；②保护电流端子排（11D1-11D4）被短封，导致保护装置及故障录波无保护电流；③接地变零序电流取自高压侧，不符合《DL/T 1631-2016并网风电场继电保护配置及整定技术规范》第5.8.7条“应取自接地变中性点零序电流互感器”的要求。

3）#9风电线路异常：①故障前三相电流平衡（A相0.104kA、B相0.105kA、C相0.105kA），故障后A相降至0.048kA，三相不平衡电流0.056kA，与接地变零序电流（0.055kA）基本一致，判定为A相接地；②#9风电线路保护装置定值区在2区（零序过流1段定值4A，控制字未投入），故障电流未达定值，导致保护拒动；③故障电流长时间存在，引发#2接地变保护越级动作。

结论：①#9风电线路A相避雷器故障接地，因保护装置定值区设置错误（2区），保护拒动；②#2接地变保护正确动作，联跳逻辑正常；③存在故障录波通道损坏（#9风电线路零序电流未录波）、保护CT短封、定值区设置错误等问题。

处理措施：①开展全站定值核查，确保与定值单一致，同步检查二次接线、保护压板缺陷；②组织运维人员学习继电保护装置操作，结合备用装置及说明书开展实操培训；③规范继电保护

设备操作：非专业人员禁止操作，专业人员工作时需1人操作1人监护，密码操作需向厂家确认，并将要求纳入管理制度；④校验#2母线所带间隔保护装置，年度预防性试验按规程开展继电保护校验；⑤年度试验中检测35kV线路避雷器，更换不合格产品；⑥排查故障录波通道与配置，年度试验中开展录波校验。
