# 1000MW 二次再热机组二再单屏超温问题分析、调整及处理措施

## Analysis, adjustment, and treatment measures for the overheating problem of the second reheat single screen in a 1000MW secondary reheat unit

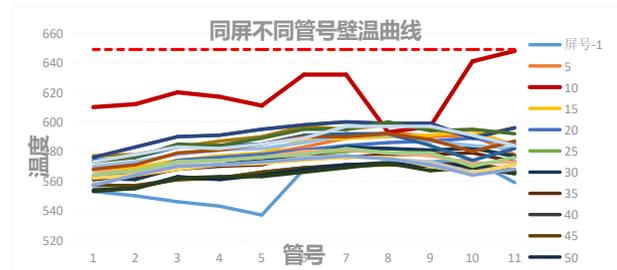
机组整套启动调试期间, 首次从 800MW 升至 1000MW 时, 发现低压高再 10 屏整体壁温高出其他屏 40-50°C, 低压高再出口汽温升至 580°C 时, 10 屏 11 管壁温达到 648°C (报警温度 649°C)。通过调整控制二再出口温度在 580°C 左右, 机组可以带至满负荷。但当机组负荷超过 800MW 时, 该屏温度会显著较其他屏高, 且负荷越高, 偏差越大。1000MW 时, 高出其他屏 50°C 左右, 限制了二再出口汽温不能达到额定。

图1- 低压高再同屏不同管号壁温曲线 (1000MW 工况)

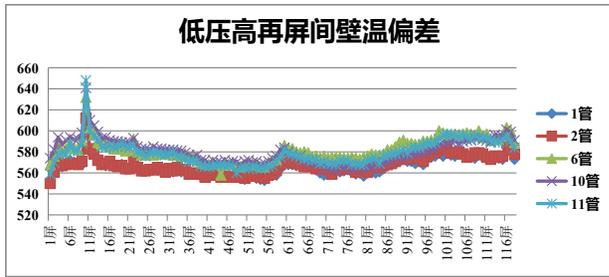
图2-低压高再屏间壁温偏差 (1000MW 工况)

(一) 根据图2,在1000MW工况时对于低压末级再热器壁温分布情况进行整理分析:

- (1) 锅炉整体壁温水平分布均呈驼峰型,与理论设计相符;
- (2) 10屏管壁温度存在异常,壁温高于其他屏40~50°C,与理论设计不相符。

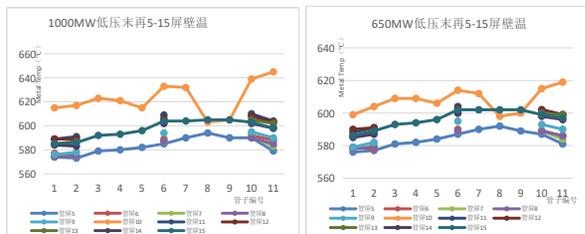
(二) 对5-15屏区间管间壁温运行情况进行整理分析:

- (1) 1-4、6、7号管壁温偏高30°C,10、11管壁温最高,其中11管壁温偏高约46°C。
- (2) 5-9、11-15屏管温度分布趋势一致,壁温差较小。10屏与其他屏趋势不同,存在异常,管壁温波动比较大,与理论设计不相符。

图3-1000MW、650MW 工况低压末再5-15屏壁温情况

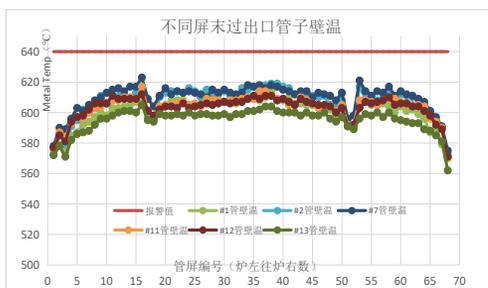
图4-未过出口管壁温分布 (1000MW 工况)

上述统计可以看出末级过热器的壁温分布较均匀,基本都控制在620°C以内;高压高再壁温趋势与低压高再基本相同,高压高再10屏区域壁温基本没有偏差,都保持在640°C以下。锅炉整体运行情况与设计相符。综上对于#1炉10屏超温问题,我们可以排除烟气侧偏差的原因。

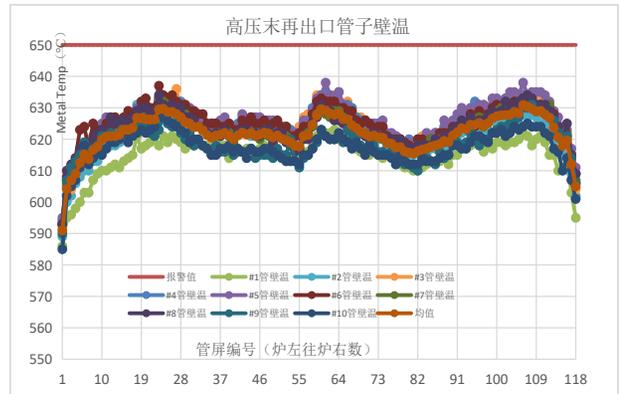
图5-高压末再出口管子壁温分布 (1000MW 工况)

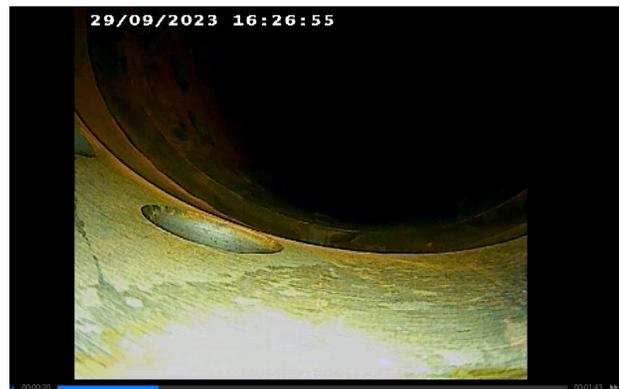
排查低压末再集箱内部检查视频,发现10屏集箱开孔正好处于集箱筒身拼接内壁加工凹槽的斜坡顶点位置,且处于蒸汽流向的下游。

图6 锅炉吹管后低压高再集箱10屏开孔处内窥镜情况

工质在集箱内部从9屏向10屏方向流动,流场在此处会发生改变,形成涡流区,涡流效应最终体现在对工质的流通阻力和工质的流量分配上。且工质流量、流速越高,涡流效应越显著,对管子中工质流量的影响越显著,也与运行情况吻合。

锅炉二再受热面超温根本原因是烟气侧热负荷和工质侧流量不匹配造成的。

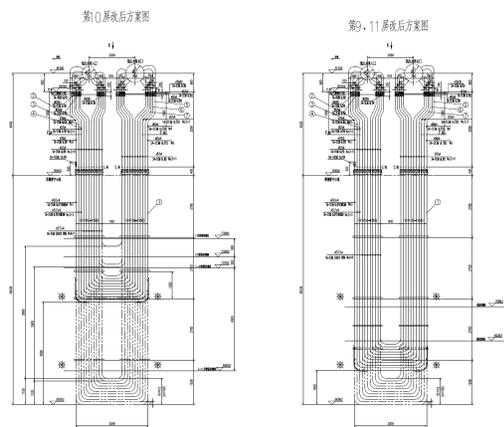
图7 低压高温再热器管屏改造方案

通过减少吸热量的调整手段效果有限，要解决管屏超温的问题最终还是要蒸汽侧进行调整。通过减少管屏的长度来减少换热面积、减少管屏阻力增加流量，实现降低管屏温度是最简单也是有效的手段，具体为：1)需要调整的管屏为：第9、10、11屏（从左到右）；2)如图7所示将第10屏1-9号（从外到内）管向上缩短4.5m，单管减少长度约9m，壁温约下降32℃；将第10号管向上缩短5m，单管减少长度约10m，壁温约下降40℃；将第11号管向上缩短5.8m，单管减少长度约11.6m，壁温约下降48℃。将第9、11屏整体缩短1.5m，解决缩短10屏后形成烟气走廊带来的壁温稍升高的问题；3)现场工作量：对管屏截短，现场焊口66道，增加吹灰区域防磨护板。

改造后，低压高温再热器第10屏整体温度与其他管屏温度一致，未出现超温点，可以将过热器、一、二再调整至额定参数，保证了机组的安全和经济性，彻底解决了二再单屏超温的问题。
