典型3D封装器件内部金凸点开裂分析

摘要 : 将某型号3D封装器件作为研究对象, 对其电性能异常现象做了定位分析; 通过对器件研磨观测, 确认了金凸点的失效界面; 对失效界面进行FIB成像观测, 证明底部填充胶界面无异常; 建立产品有限元仿真模型, 对其回流焊过程应力进行仿真计算, 排除了产品结构问题; 通过仿真及实验验证了产品在后续使用过程中因板材的翘曲造成了金凸点应力集中, 最后给出了优化方案。

Cracking Analysis of Gold bumps inside a Typical 3D Packaged Device

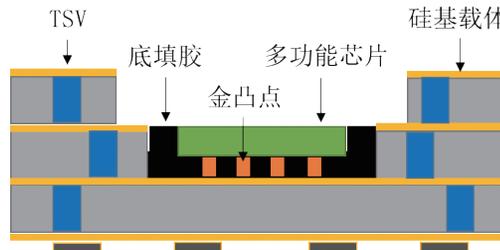
> 图1 产品剖面示意图

图1为某工程应用的3D封装器件, 其以多层硅晶圆作为芯片封装载体, 层间硅基通过TSV孔实现垂直互连。多功能芯片通过金凸点倒装的方式装入硅基管壳内。倒装芯片层间通过底部填充胶进行加固^[5]。硅基载体尺寸为15mm×15mm, 多功能芯片尺寸为6.5mm×6.5mm, 金凸点直径为 $65 \pm 3 \mu\text{m}$, 堆叠后层间高度为 $50 \pm 5 \mu\text{m}$ 。
