# 浅谈空客 A320 系列飞机雷击损伤处理

**摘要：**为了提高日常雷击损伤评估的效率，本研究以 AIRBUS 飞机 A320 系列的 SRM 手册和 NSRM 手册为依据，深入探讨了空客主要机型 A320 系列处理雷击损伤的策略，并提出了相应的解决方案，以供参考。通过系统地整理手册中关于雷击损伤的修复方案，本研究构建了一套全面的评估框架。该框架包括损伤区域的精确定位、损伤程度的细致分级以及修复工艺的恰当选择等关键步骤，目的是为维修人员提供参考的操作指南，减少因手册解读不一致而引起的评估误差，同时缩短维修时间，确保航空器的持续适航状态。

## A Brief Discussion on the Handling of Lightning Strike Damage on AIRBUS A320 Aircraft

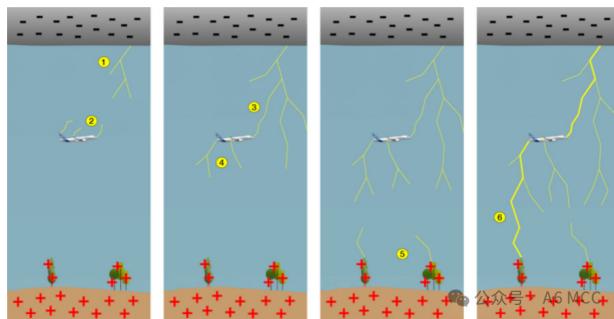
导，朝着带正电的区域（地面）伸展。当其中一个先导接近带正电区域时，该区域会产生新的先导，与主先导连接从而形成闪电。

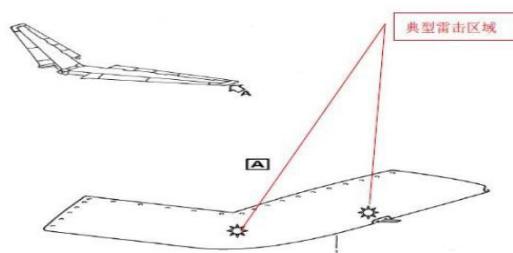
图 11

水平安定面尖端常见雷击如下图所示。若损伤超出限制范围，不能保留，须按 SRM55-14-11 完成修理；若损伤未超出限制范围，则根据所属情形采取对应的保留措施，保留到期后须进行修理（若需延长保留期限，须由 AIRBUS 批准）。

情形 1：损伤总面积  $\leq 1500\text{mm}^2$  (多个雷击点面积之和)，深度  $\leq 0.4\text{mm}$  打磨光滑，恢复漆层，无需后续保留监控；若遇短停或外站，临时粘贴金属胶带，50FC 内完成抛光补漆工作。

情形 2：损伤总面积  $\leq 1500\text{mm}^2$ ，深度  $> 0.4\text{mm}$  打磨光滑，恢复漆层，保留至下个 C 检或 4500FC (选二者中较短者)。

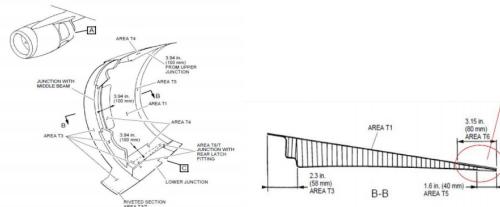
CFM56-5B发动机反推后缘雷击区，如下图所示。根据损伤程度不同，雷击损伤分为三种不同情形，依据所属情形采取不同的保留措施，到期后须进行修理（若需延长保留期限，须由

情形 1：损伤痕迹宽度  $\leq 1\text{inch}$  (25.4mm)，长度  $\leq 3\text{inch}$  (76.2mm) 粘贴金属胶带，间隔 250FC 重复检查，1000FC 内完成修理。修理标准参考参照 NSRM54-30-00 R13。

情形 2：损伤痕迹宽度 1inch (25.4mm)  $\leq W \leq$  2inch (50.8mm)，长度  $\leq 6$  inch (152.4mm) 粘贴金属胶带，间隔 50FC 重复检查，250FC 内完成修理。修理标准参考参照 NSRM54-30-00 R13。

情形 3：损伤痕迹宽度  $W > 2\text{inch}$  (50.8mm)，长度  $> 6\text{inch}$  (152.4mm) 粘贴金属胶带，50FC 内完成修理。修理标准参考参照 NSRM54-30-00 R13<sup>[2]</sup>。
