常熟路8号外立面改造工程项目经验总结

摘要： 静安区常熟路8号立面改造项目，为既有办公、酒店式公寓复合体改造为康养+办公综合体的整体改造工程。本文选取了项目改造前后的建筑形态、业态变更，到建筑结构及立面装饰方案及材料选择的一些环节，综合时代特点与政策规范解读，总结了该类型项目在设计、建设中可能遇到的问题，并探讨解决方案与思路，以期引发同业者思考与探讨、借鉴。

Summary of Experience of Facade Reconstruction Project of No. 8 Changshu Road

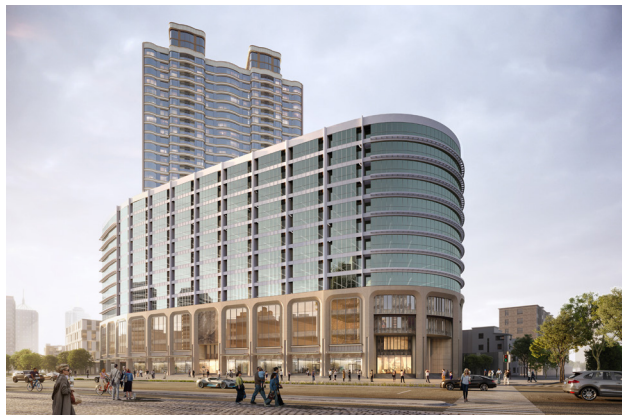
考虑历史风貌街区的整体风格延续性，经过多轮的方案调整，最终定案为采用拱券门洞序列造型，结合玻璃幕墙，形成沉稳、凝练且符合街区整体风貌印象的理性秩序感及综合城市色调，与常熟路繁茂粗壮的法国梧桐树干阵列，形成充满力量、张弛有度又统一和谐的冠下低区城市界面，质感丰满，守序。

建筑主入口区域的局部造型融入香槟金色特殊竖向装饰线条，辅以暖灰色大理石装饰面，呼应街区优秀历史建筑入口空间的经典配色，共同营造质感强烈、低调奢华的上海滩老味道，又不缺少应有的时代感，充分体现高端康养设施的整体氛围和调性，且满足办公空间入口仪式感。

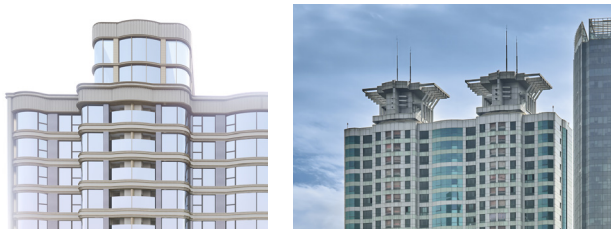
项目定位高端康养公寓，在形制上需体现尊贵高级感，原建筑银灰色铝板配绿色玻璃的色调组合已经严重落后于时代审美，也直接影响了城市氛围。为了与建筑裙房基座和谐统一，我们将塔楼原来棱角分明的轮廓进行了柔和弱化，并辅以香槟金色线条提升奢感。

塔楼原设计为弧面造型，但受制于当时的玻璃制造水平，所有弧面段均是平板玻璃拼接而成。时至今日，随着我国建筑玻璃制造水平跃居世界首位，弧面玻璃的制造成本也逐步降低。在确保节能指标的基础上，方案团队将塔楼开窗面积最大化，并控制单块玻璃4㎡的原则，极大满足了室内的采光需求和景观需求，将居住品质提升到了新的高度。

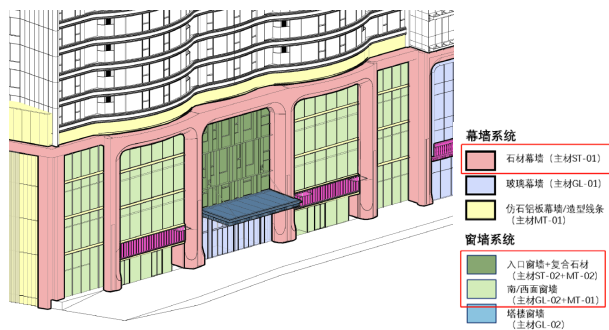
综上，本项目具备延续幕墙系统实现整体造型需求的充分条件。但项目改造后建筑主体功能为涉老设施，在现行规范与造价控制的双重制约下，我们巧妙地采用了幕墙系统与窗墙系统相结合的方式，将裙房部分的建筑立面划分为采光通风段与实体造型段，仅在造型段内采用石材 / 铝板幕墙系统解决方案诉求，在采光通风段内以类幕墙形式的窗墙系统，解决规范限制，并满足各类指标。

在建筑塔楼部分，为节约造价，仅在层间装饰区域和山墙面采用铝板装饰幕墙系统，采光窗均以窗墙系统予以实现。
