# 基于振动分析的汽轮机故障预警与检修策略

刘庆

贵州金元茶园发电有限责任公司，贵州 毕节 551700

## Early Warning and Maintenance Strategy of Steam Turbine Fault Based on Vibration Analysis

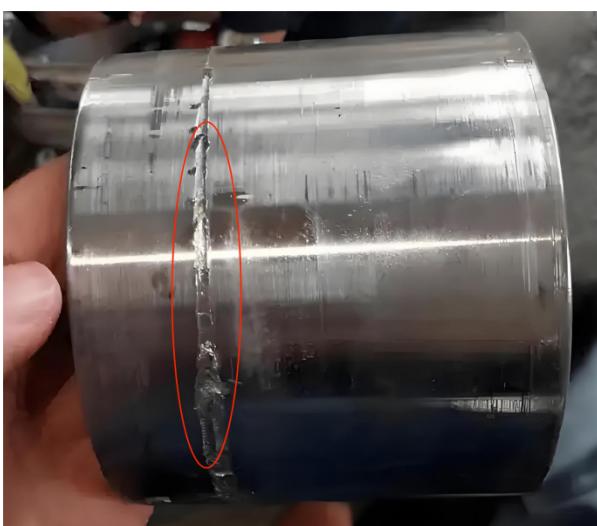
图1 轴承外部磨损

轴承故障通常由润滑不良、部件老化或异物侵入引起，会破坏油膜稳定性并产生高频振动。像常见的滑动轴承，当润滑油粘度下降或供油压力不足时，轴颈与轴瓦间的油膜厚度变薄，导致金属直接接触（如图1），引发1000Hz以上的高频冲击信号。滚动轴承故障则表现为与滚动体、内外圈缺陷相关的特征频率振动。实践中轴承类故障比例较高，需通过在线油液分析与振动监测协同预警。
